Kontroll oljepumpsbultar M60/M62

Inledning:

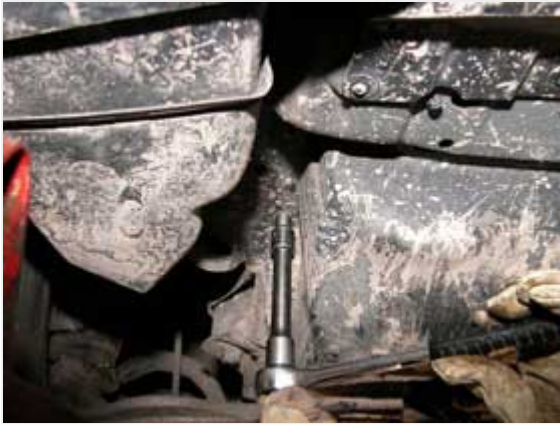
Skruva bort plastskyddet som sitter under främre delen av motorn. Det sitter med 4 st 10 mm plastmuttrar. När de demonteras är det viktigt att dra dem försiktigt fram och tillbaka ett par gånger. Annars är det lätt att gängstängen går av och följer med muttern.

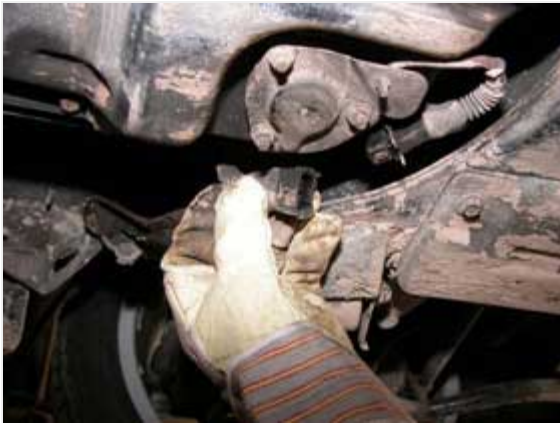
Koppla bort oljenivågivaren.

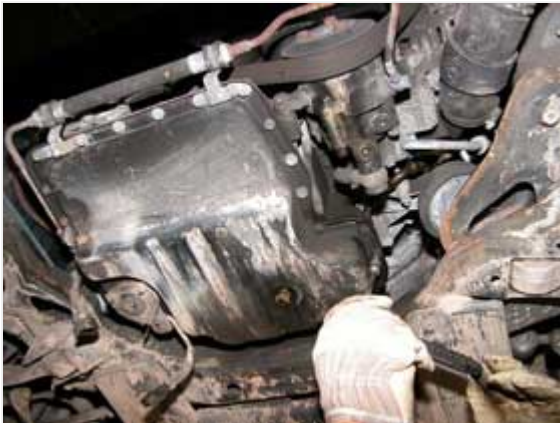
Skruva ned tråget. På vissa bilar: skruva loss slanghållarna och vrid ner dem när trågbultarna har lossats. Detta för att underlätta nedplockningen av tråget. Lämna en bult i varje hörn och ta dessa sist. Ha en medhjälpare redo att hålla i tråget när de sista bultarna skruvas ur.

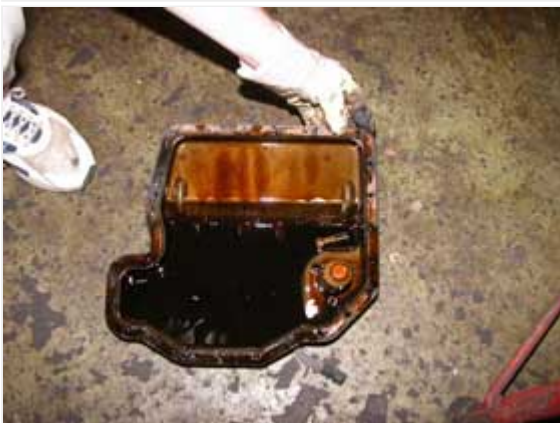
Sänk ned tråget rakt ned. Tråget innehåller ett par deciliter motorolja som inte kunnat rinna ur tidigare.

Det är nu den stora stunden är kommen: kolla om det ligger några bultar i tråget! Ta hand om bultarna och oljan.

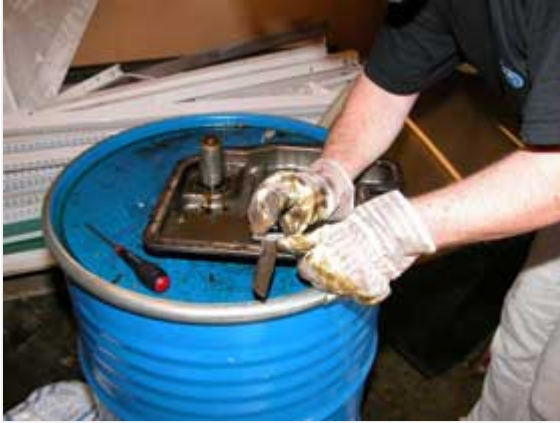
Karva av den gamla korkpackningen med en packningsskrapa eller en väl vässt kniv. Var försiktig med trågets gods så att den inte blir för djupa repor. Lägg på den nya packningen och kontrollera att det verkar bra. OBS. Det kan vara svårt att få bort all gammal korkpackning. Men prioritera då den inre kanten eftersom den nya packningen har en gummlist där som tätar bra. Se även till att det blir en jämn kant runt om så minimeras risken för läckage. För att vara på den säkra sidan kan Loc Tite packningstätning användas runt den nya packningen.

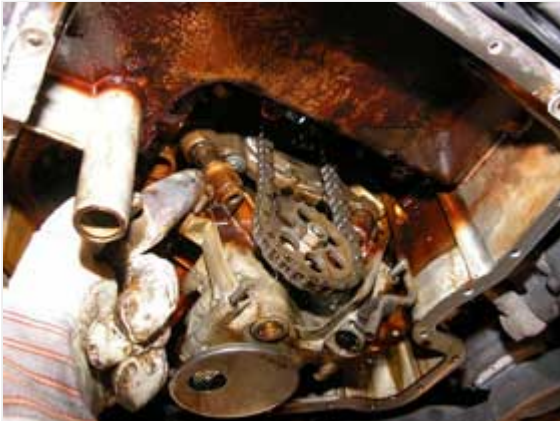
Bulten som fäster pumpen snett uppåt höger (framifrån sett) brukar trilla loss. Inuti loppet sitter justeringen för spänningen av kedjan. Använd en 8 mm inset och spänn kedjan så att spelet är ca 5 mm.

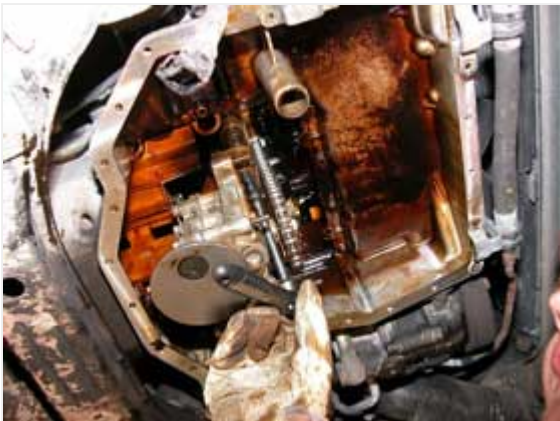
Drag sedan fast fästbulten. Använd Loc Tite gänglåsning eller motsvarande för att minska risken för lossnande bultar i framtiden.

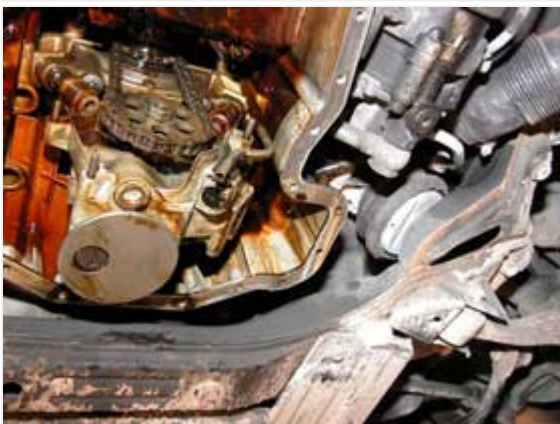
Den andra bulten som brukar lossna sitter bakom pumpen. Den tredje bulten sitter i framkant till vänster (framifrån sett). Denna brukar sitta kvar. Känn efter så att den sitter ordentligt fast. På den här bilen (540iA 11.94) sitter det istället pinnbultar i de två övriga fästpunkterna. Kontrollera även om du har muttrar, att de sitter ordentligt.

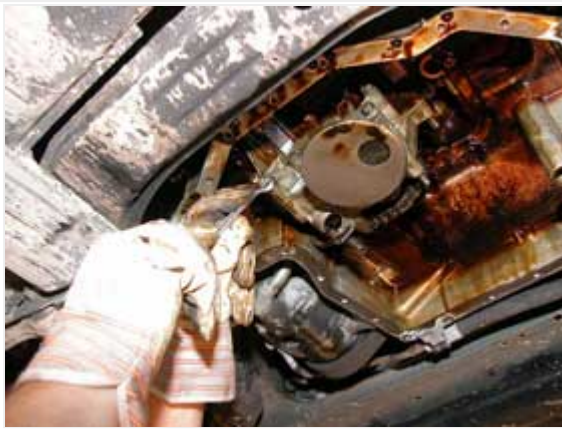
Kontrollera även bultarna som håller ihop pumpens halvor. Det är 10 mm sexkantsbultar och dra åt de som sitter löst.

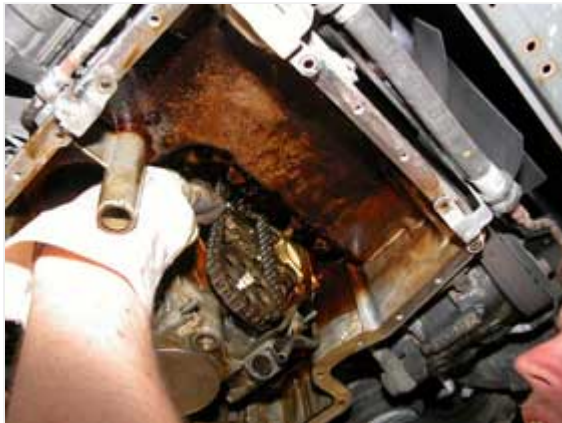
Avsluta nu med att kontrollera kedjans spänning igen.

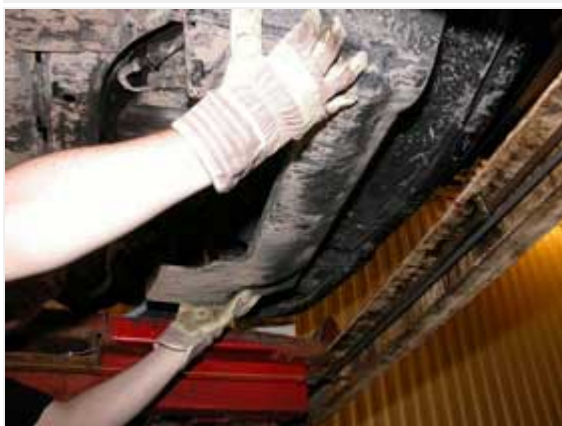
Montera tillbaka plastskyddet och kontrollera att avtappningspluggen är monterad med rätt moment och ny packning.
